A-120625

BOLIGSAMEIET KNAUSEN

**TILSTANDSVURDERING MED VEDLIKEHOLDSPLAN
TRINN I**

HH/September 2010

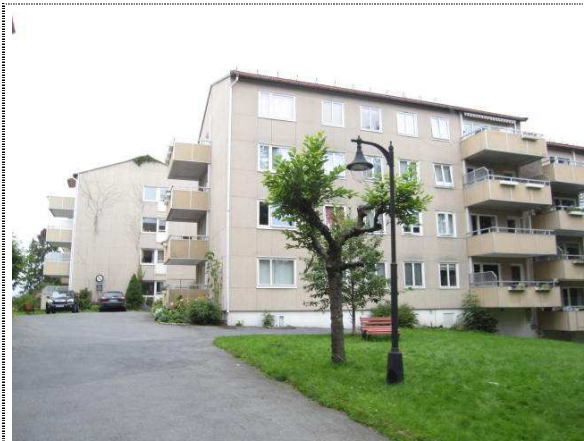
Bilde nr. 1 - Fasadene ble rehabilitert på 1980-tallet. Fasadene er kledd med Steniplater.

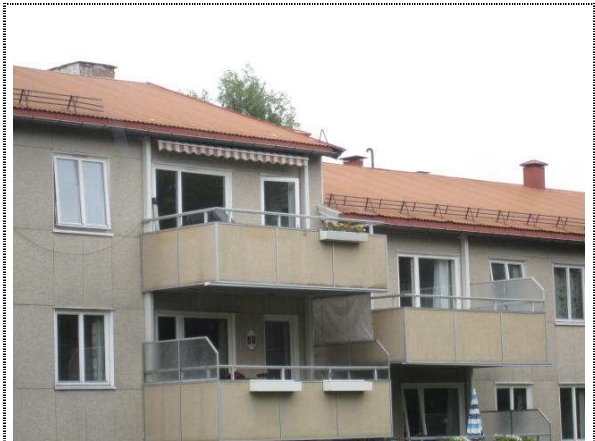
Bilde nr. 2 - Taktekingen består av stålplater. Balkongene ble rehabilitert på tidlig 1980-tallet.

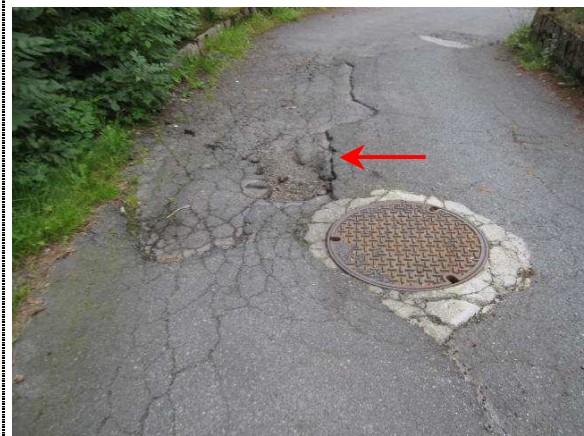
Bilde nr. 3 - Stikkveiene rundt bygningene er dårlig vedlikeholdt. Asfalten har sprekker og ujevnheter.

73	Utendørs VVS	<p>Beskrivelse Det er overvannshåndtering av takvannet, fra nedløpene, til drenering på egen tomt. Det er en egen drenskum utenfor gården.</p> <p>Tilstand Tilstanden vurderes å være tilfredsstillende.</p> <p>Anbefalte tiltak Ingen tiltak.</p>
74	Utendørs EL	<p>Beskrivelse Utvendig på fasade ved inngangspartier er det montert utelys samt gårdsbelysning fra master. Kursopplegget er delvis utført med kabel forlagt skjult i vegg og tak og delvis åpent forlagt, samt nedgrave kabler. Lyset styres via fotocelle/lysmåler.</p> <p>Tilstand Utebelysningen vurderes å være i tilfredsstillende stand.</p> <p>Anbefalte tiltak Ingen tiltak.</p>
76	Veier. Plasser	<p>Beskrivelse Det er asfaltert kjørevei inn til garasjeanlegget. Det er også asfalterte stikkveier inn langs blokkene for nødvendig av- og pålessing.</p> <p>Tilstand Asfalten bærer preg av noe slitasje og har sprukket opp flere steder. Hull i asfalten ved innkjøringen til blokkene. Det er generelt mye ugress foran garasjene.</p> <p>Anbefalte tiltak OPAK anbefaler at kjøreveier og stikkveier inn til blokkene utbedres (tiltak 1). Parkeringsplass ved garasjene asfalteres i sin helhet (tiltak 2).</p>

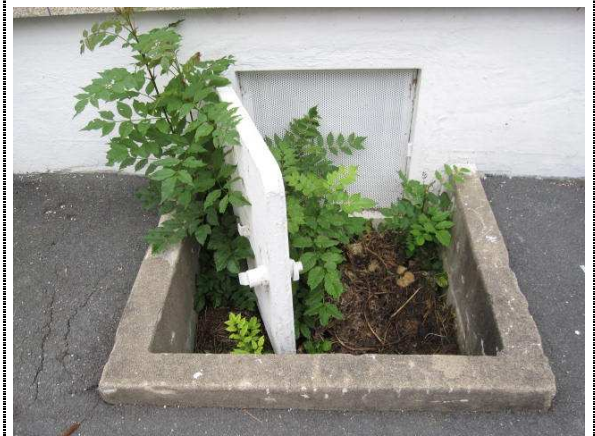
Bilde nr. 4 - Ugross bør fjernes fra husveggene.

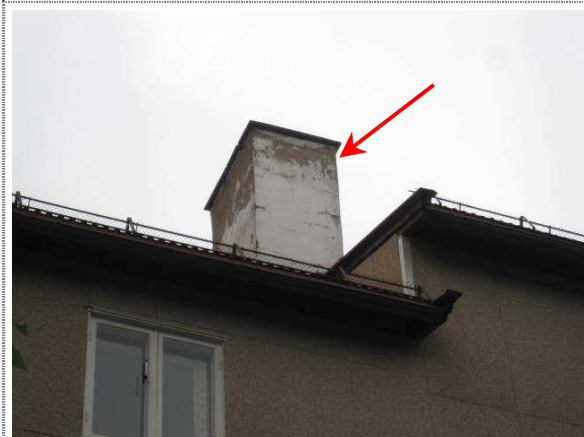
Bilde nr. 5 - Pipeløpene har behov for vedlikehold over tak.

69	Piper	<p><u>Beskrivelse</u> Det er flere piper i bygningene knyttet til ildsteder i den enkelte leilighet. Pipene er trolig i pusset tegl.</p> <p><u>Tilstand</u> Pipeløpene over takene fremstår med noe pussavskalling.</p> <p><u>Anbefalte tiltak</u> Pipeløpene anbefales pusset og malt over tak (tiltak 1).</p>
7 Utendørs		
72	Konstruksjoner	<p><u>Beskrivelse</u> Eiendommen har garasjer som er oppført i betong og med porter av tre. De har tretak med saltaksform. Tekkingen er med papp.</p> <p><u>Tilstand</u> Garasjene fremstår i tilfredsstillende byggteknisk stand. Fasadene inkl. garasjeportene bør males med jevne intervaller. Alder på taktekkingen på garasjeanlegget er ikke kjent, men OPAK antar at det er fra byggeåret. Det er ikke opplyst om lekkasjer fra taket. Vindskier/vannbord er dårlig vedlikeholdt og vi anbefaler at disse skiftes.</p> <p><u>Anbefalte tiltak</u> Generelt vedlikehold av garasjene. Dvs. maling av vegger og porter (tiltak 1). Bytte vindskier/vannbord på garasjeanlegget (tiltak 2). OPAK anbefaler at taktekkingen byttes i løpet av kommende 10 års periode (tiltak 4). Det bør først utføres en kontroll av taket (tiltak 3).</p>

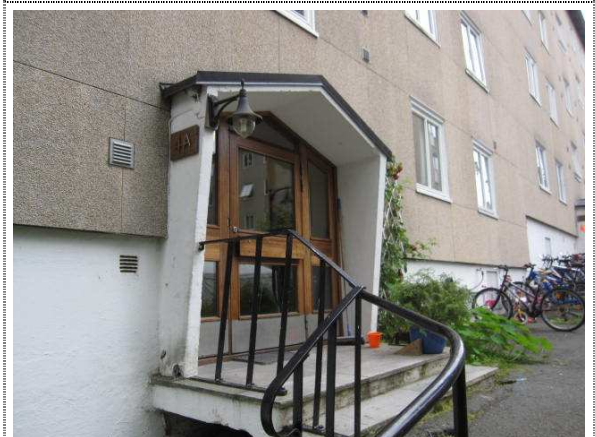
Bilde nr. 6 - Trappene ifm. inngangspartiene bør vedlikeholdes.

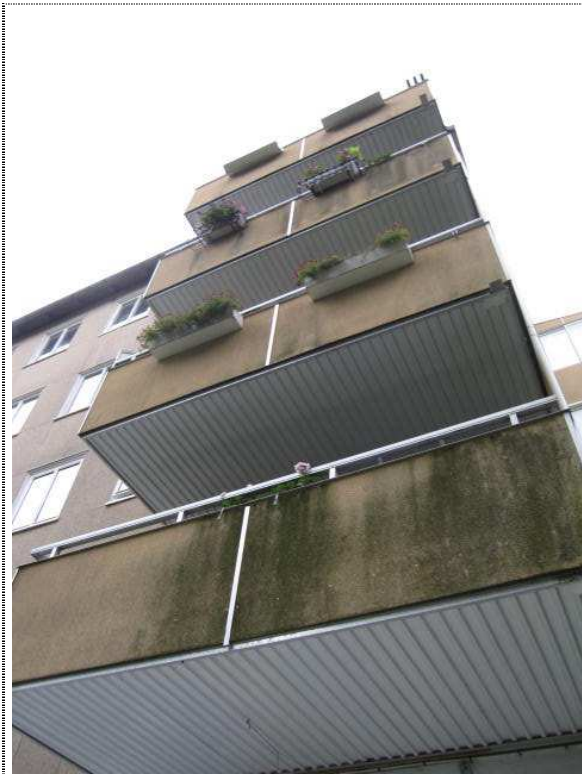
Bilde nr. 7 - Noe skitne Steniplater anbefales rengjort.

Fasadene, som er kledd med Steniplater, fremstår i god stand, men det anbefales en fasadevask. Det er registrert noe skitne vegger. Grunnmurene fremstår også i god stand, men noen pussavskallinger er likevel registrert og bør utbedres. Bygningene har malte trevinduer av varierende alder og vedlikeholdt stand. OPAK anbefaler at alle vinduene males.

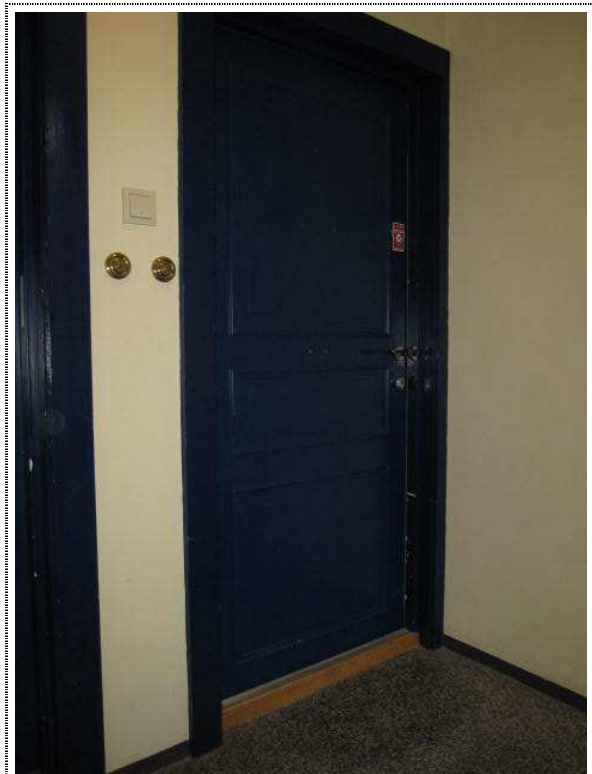
Bilde nr. 8 - Leilighetene har klassifiserte B30 dører fra slutten av 1990-tallet.

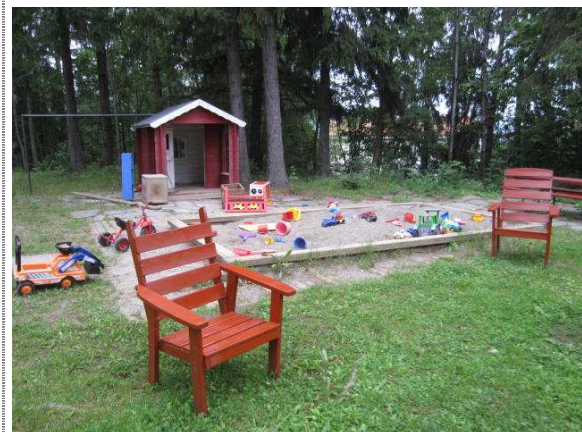
Bilde nr. 9 - Eiendommen har lekeplass, med diverse lekeapparater.

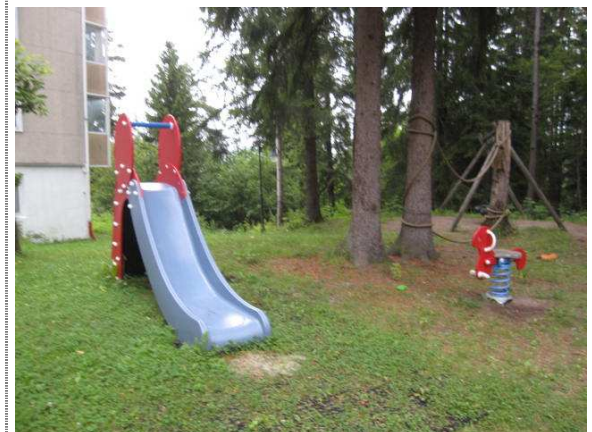
Bilde nr. 10 - Nye godkjente lekeapparater.

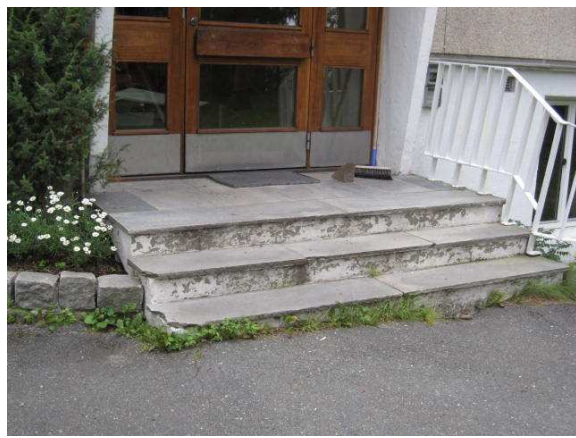
Bilde nr. 11 - Betongtrapper er belagt med skifer. Enkelte er ødelagte blant annet pga. påkjørsel og lignende. Trappen bør males (opptrinn) og rekkverkene oppgraderes.

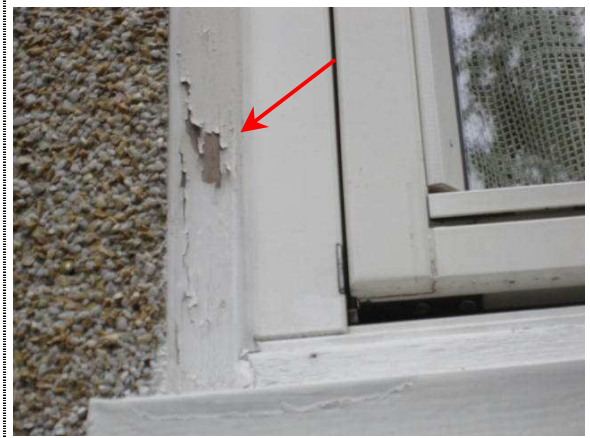
Bilde nr. 12 - Bygningene har i all hovedsak vinduer fra 1986. Det er beboers eget ansvar å skifte vinduene, men vedlikeholdet er boligsameiets ansvar. Her vises et malingslitt vindu.

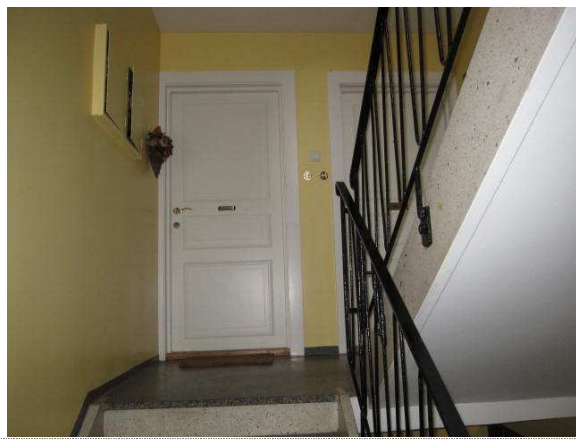
Bilde nr. 13 - Oppgangene er i god stand.

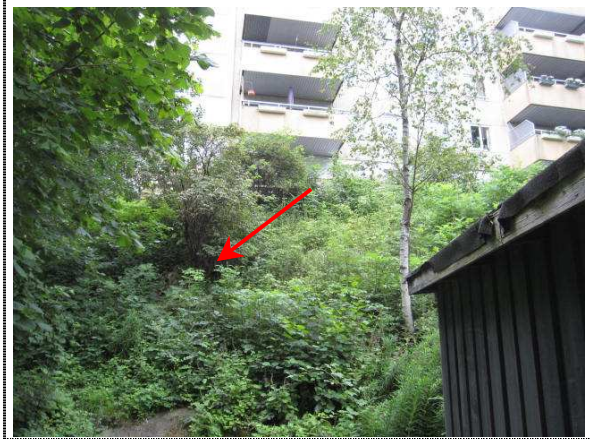
Bilde nr. 14 - Busker og trær på eiendommen bør klippes/beskjæres med jevne mellomrom.

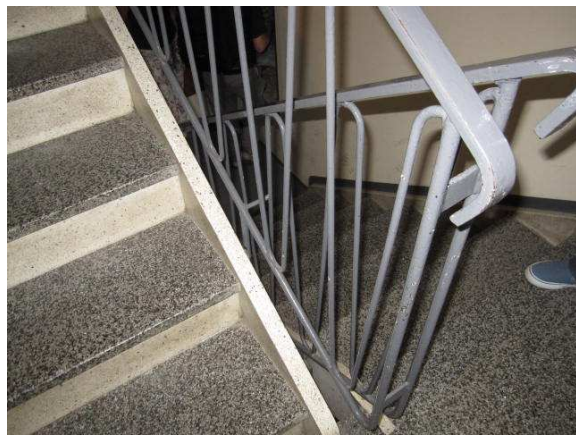
Bilde nr. 15 - Betongtrapper med terrazzo i inntrekk og i reposer.

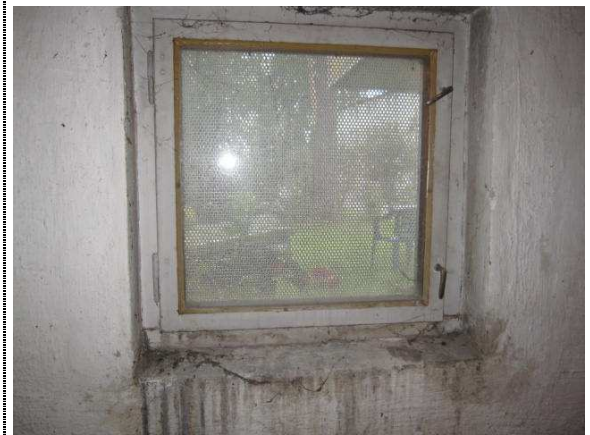
Bilde nr. 16 - Kjellervinduene har behov for rengjøring og maling.

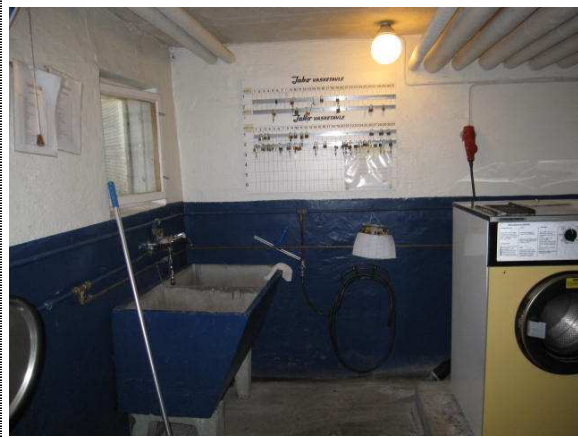
Bilde nr. 17 - Vaskerom i god stand. Kun behov for periodisk vedlikehold av vegger, himlinger og gulv.

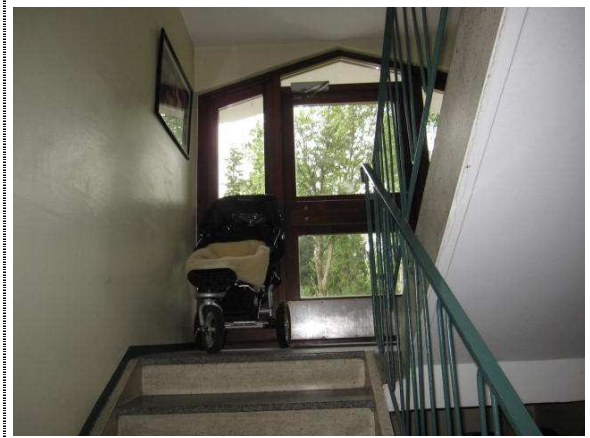
Bilde nr. 18 - Generelt mange barnevogner som står i trapperommet. Boligsameiet har behov for å bygge boder på utsiden til barnevogner og sykler.

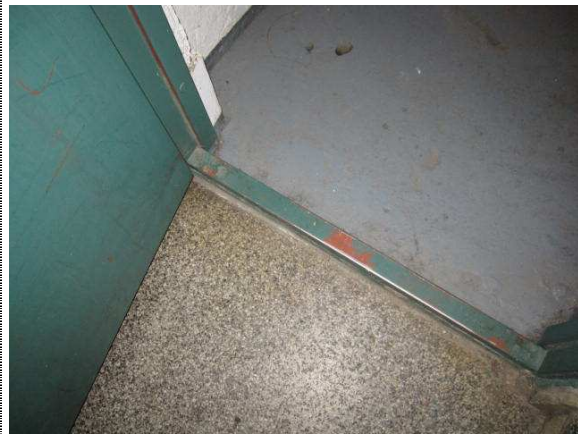
Bilde nr. 19 - Ståldørene i kjellerarealene bør slipes og males i løpet av 2-5 år.

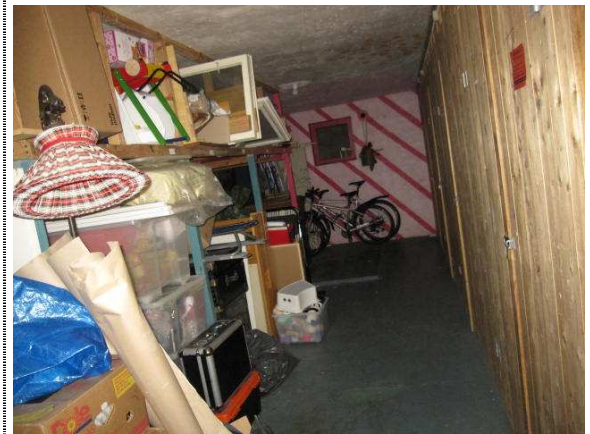
Bilde nr. 20 - Det er generelt mye lagret utenfor bodene i kjelleren. Opprydding på dugnad anbefales.

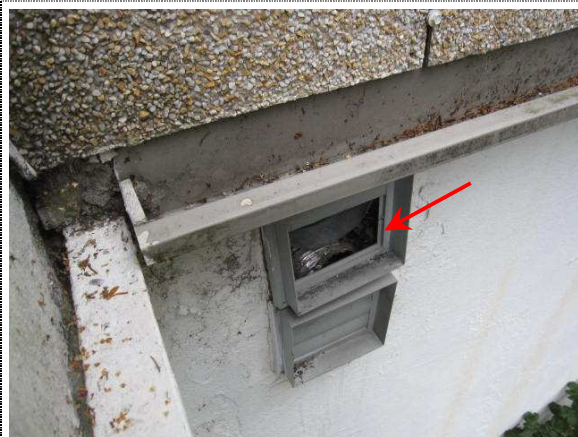
Bilde nr. 21 - Takrenner bør rengjøres jevnlig av vaktmester. Luftventil repareres.

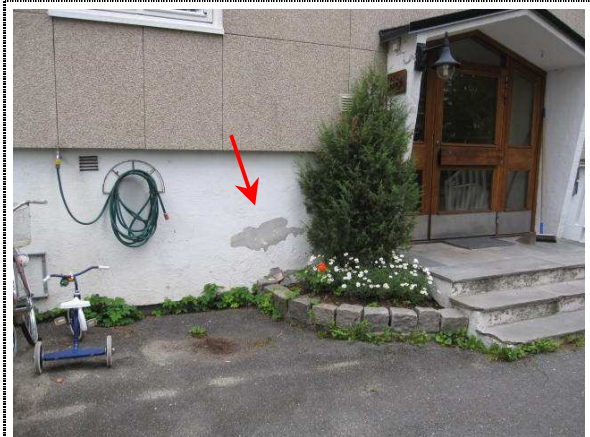
Bilde nr. 22 - Noe pussavskalling på grunnmuren i nr. 6.

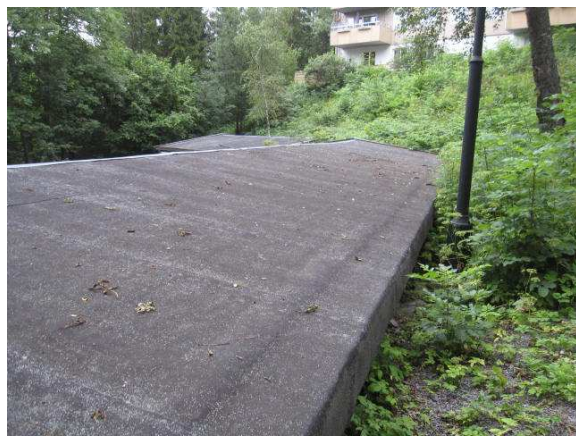
Bilde nr. 23 - Garasjene er dårlig vedlikeholdt. Busker og trær bør fjernes fra garasjebygningene. Taktekingen bør vurderes utskiftet.

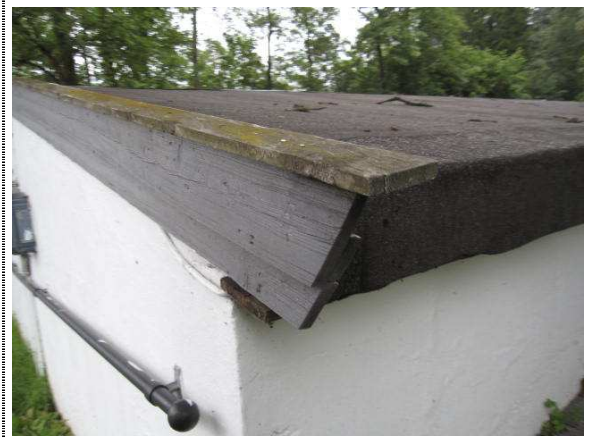
Bilde nr. 24 - Vindskier/vannbord bør byttes på garasjene.

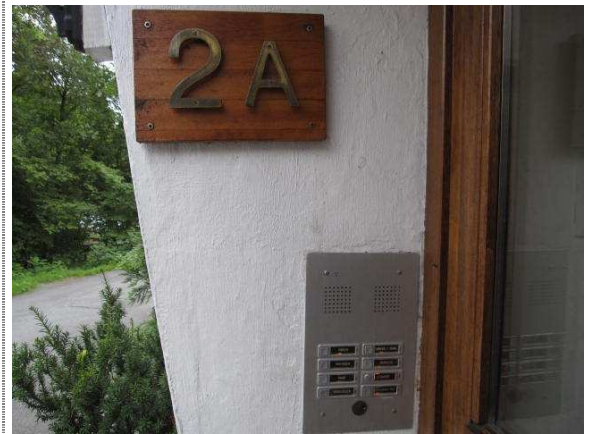
Bilde nr. 26 - Porttelefonanlegget er fra 1990-tallet.

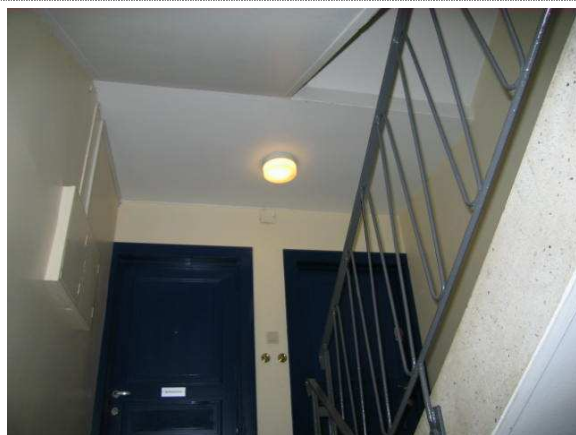
Bilde nr. 27 - Innfelte sikringskap og kompaktlyskilde i tak.

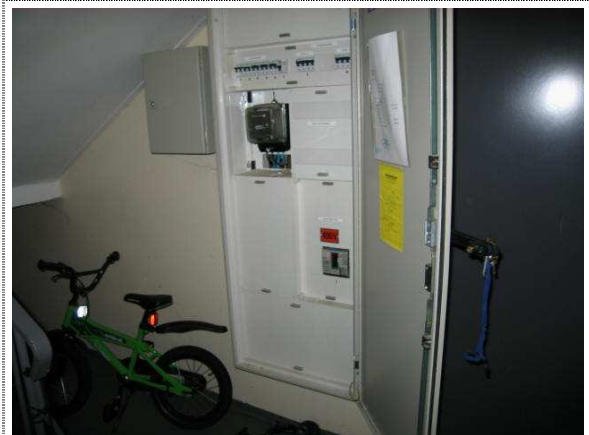
Bilde nr. 28 - Hovedtavler i god stand.

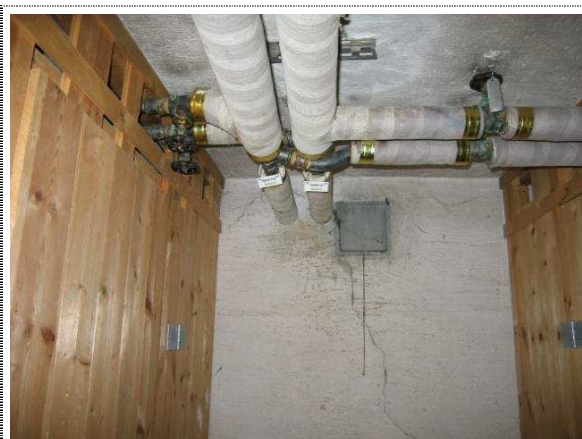
Bilde nr. 29 - Varmesystem med opprinnelige stengeventiler.

Varmeanlegget i byggene er fra byggeåret og anbefales oppgradert med nye stengeventiler. Den ene fyrkjelen oppnår forventet levetid i løpet av en 10 års periode og bør planlegges skiftet.

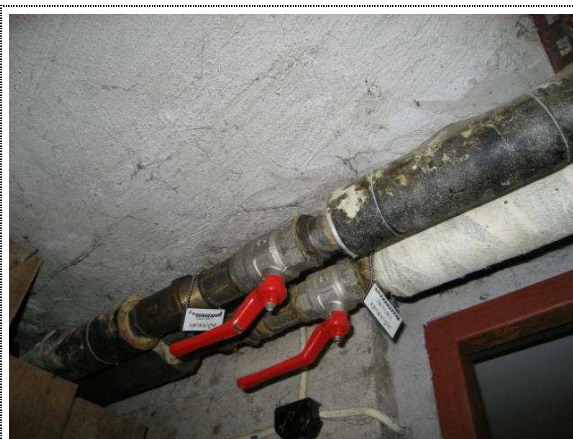
Bilde nr. 30 - Hovedføringer for kaldt- og varmtvannsrør har nye stengeventiler.

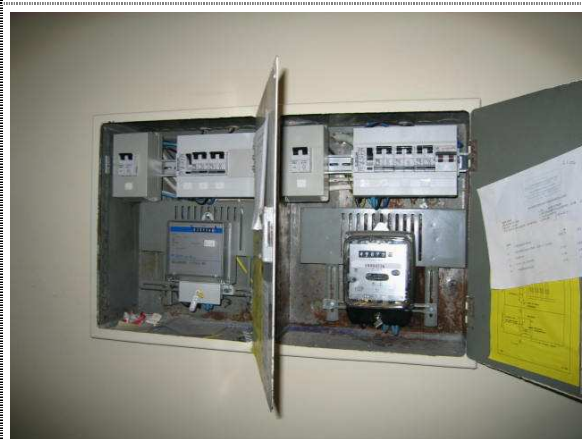
Bilde nr. 31 - Sikringskap med nyere innmat og automatsikringer fra 1990-tallet.

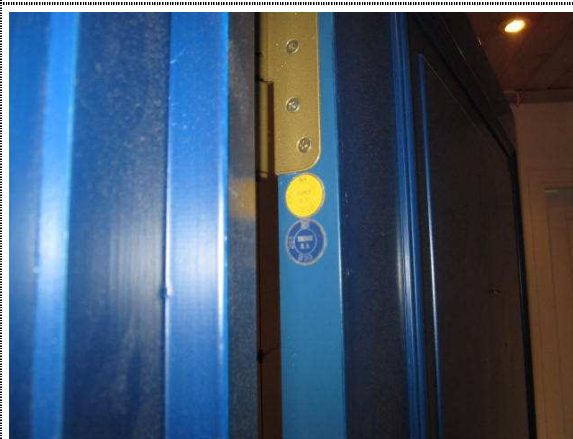
Bilde nr. 32 - Godkjente brannklassifiserte B30 dører til leilighetene.

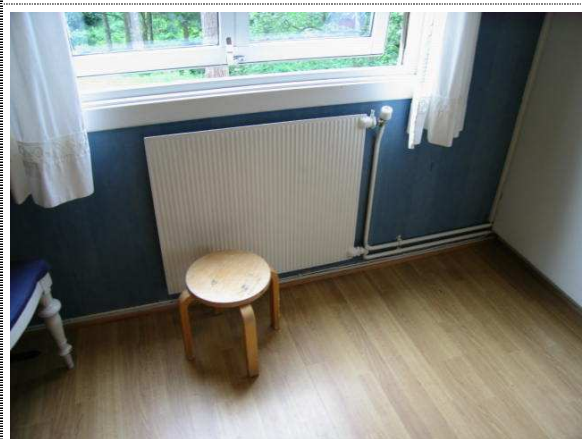
Bilde nr. 33 - Typisk radiator med manuell kran i leilighet.

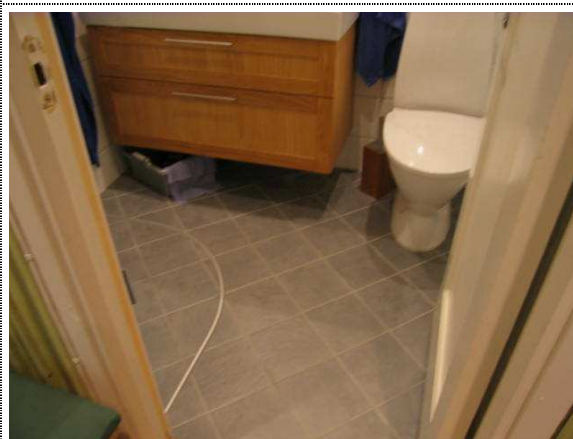
Bilde nr. 34 - Moderne oppusset badrom.

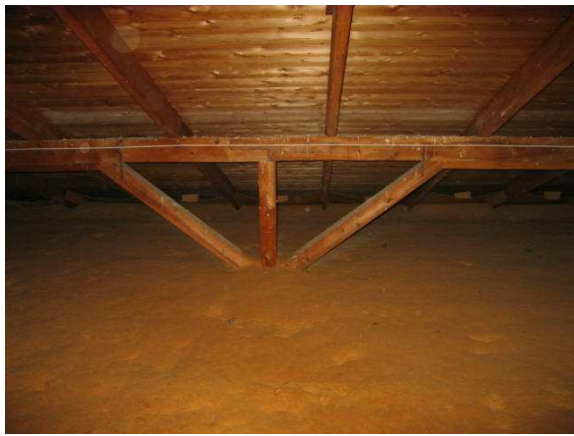
Bilde nr. 35 - Undertakene virker tørre og fine og det er ikke opplyst om lekkasjer fra takene.

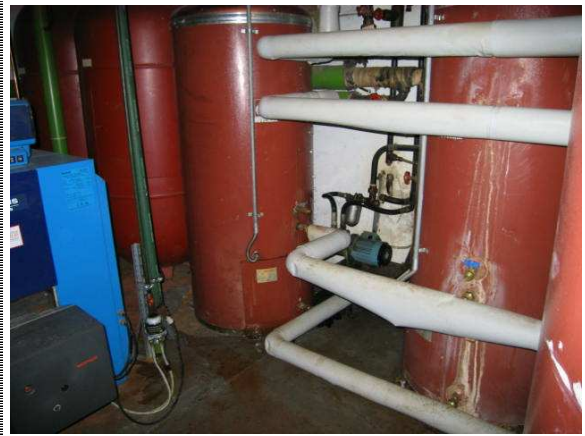
Vann- og avløpsinstallasjonene i byggene er fra byggeåret 1956 og fremstår i noe varierende stand. Berederanlegget er modent for utskifting pga. alder.

Bilde nr. 36 - Varmtvannsbereidere er fra 1983 og har stått ut over forventet levetid. Byttes.

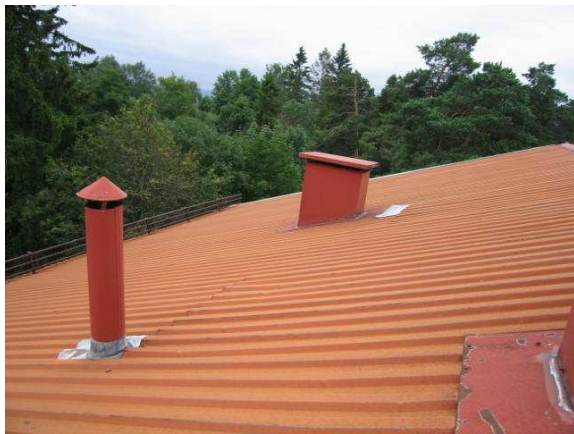
Boligblokkene har takteking trolig fra tidlig 1980-tallet. Ut i fra normale levetidsbetraktninger har tekkingen en restlevetid på ca. 10-15 år +/- . Det er ikke opplyst om lekkasjer eller feil med takene. Ved OPAKs befaring ble det ikke registrert lekkasjer gjennom taket på loftet. Det bør gjennomføres en takkontroll om ca. 5 år.

Bilde nr. 37 - Taktekkingen antas å være fra tidlig 1980-tallet. Vurderes å ha en restlevetid på ca. 10-15 år.

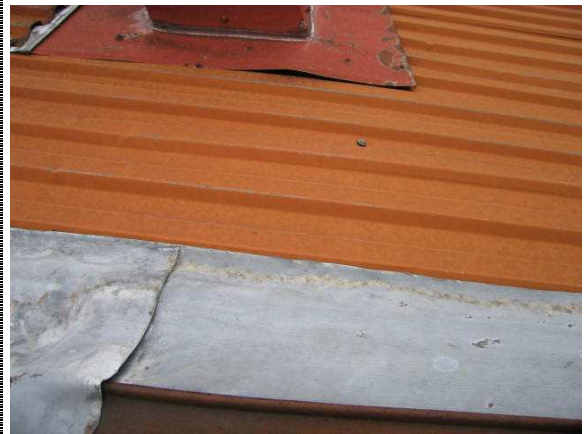
Bilde nr. 38 - Kontroll av taket bør utføres i løpet av 5 år.

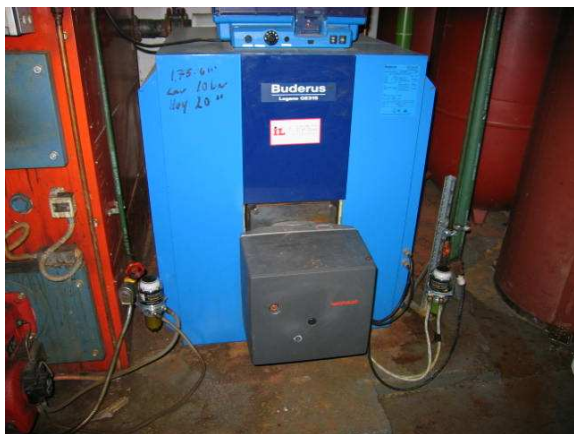
Bilde nr. 39 - Oljefyrkjele fra 2000.

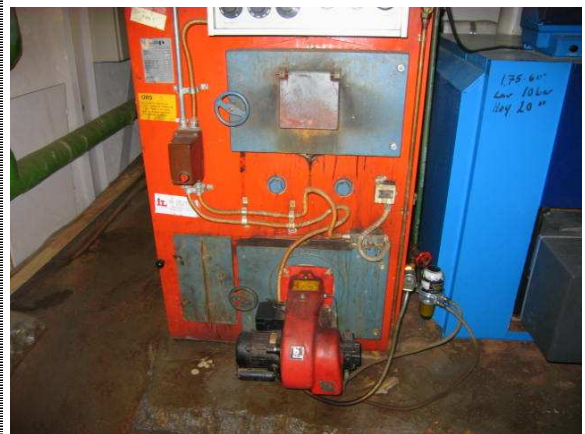
<p>Tilstand Tilstanden på den nyeste oljefyrte kjelen (105 kW), som er fra år 2000, er tilfredsstillende. Den andre oljefyrte kjelen (150 kW), som er fra 1982, er hovedvarmekilden. Ved lav utetemperatur kjøres begge kjelene sammen. Kjeleanlegget har en normal levetid på ca. 40 år. Dvs. utskifting av den eldste kjelen må påregnes i slutten av kommende 10 års periode.</p> <p>Det er ikke gitt opplysninger om sviktende varmeeffekt eller andre problemer, og OPAK forutsetter derfor at varmeanlegget oppfyller normale oppvarmingskrav. Radiatorene og røranlegget er fra byggeåret og vurderes å ha lang restlevetid.</p> <p>Tilstanden på oljetankene er ikke vurdert. Det er krav at oljetanker som er eldre enn 15 år inspiseres/kontrolleres hvert 5 år.</p> <p>Stengeventilene til varmerørene er gamle, dvs. originale, og må byttes.</p> <p>Anbefalte tiltak Etablere kontrolltiltak/rutiner for oljetankene (tiltak 1). Utskifting av stengeventiler i røranlegget og innjustering på ny (tiltak 2). Skifte ut en fyrkjele (tiltak 3).</p>

Bilde nr. 40 Oljefyrkjele fra 1982.

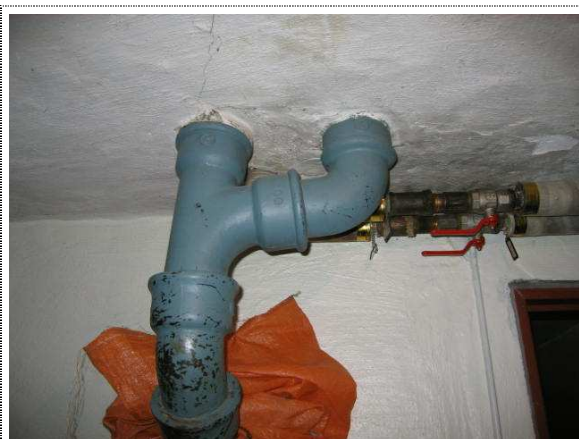
Bilde nr. 41 - Originale avløpsrør og vannledninger.

OPAK anbefaler en fase II vurdering med tanke på full rehabilitering av vann- og avløpsrørene. Vi har erfaring med at utskifting av røropplegg og sluk i baderomsgulv medfører så store inngrep i bygningen at rehabilitering av baderommene blir en naturlig konsekvens. Som oftest blir en full rehabilitering nødvendig for å oppnå tilfredsstillende løsninger med hensyn til vanntette gulv og vegger iht. "Byggebransjens Våtromsnorm" (BVN).

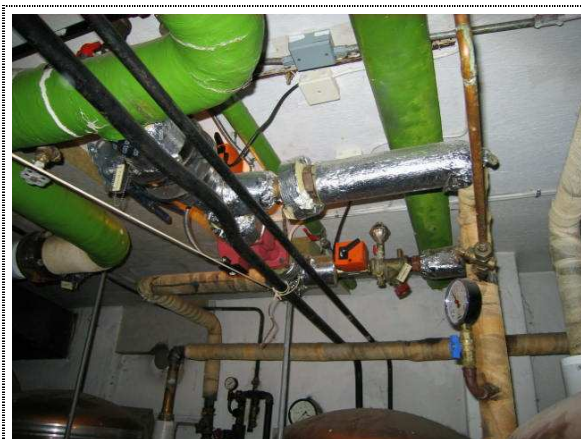
Bilde nr. 42 - Røranlegget i fyrrom.
