**VEDLIKEHOLDSRAPPORT**  
**FOR**  
**KNAUSEN BOLIGSAMEIE**

**2 0 1 1**

**UTARBEIDET AV ABBLs TEKNISKE FORVALTNING**

Befaring ble avholdt 17.8.2011

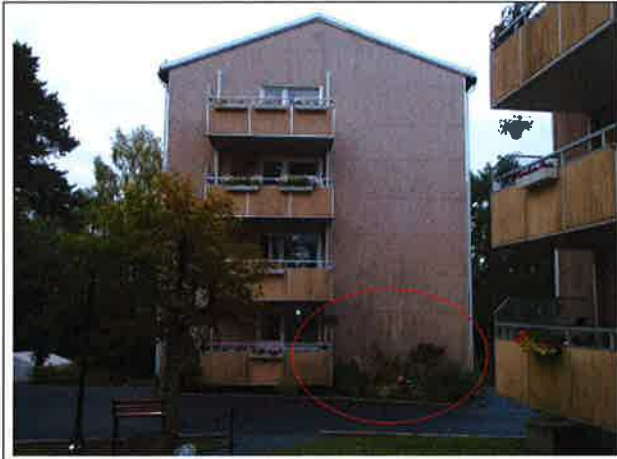
Referansebilde nr. 1

Fasadene ble belagt med Steni fasadeplater i 1986. Det ble bemerket at enkelte partier er preget av skitt og algevekst (ref. bilde nr 1). Det anbefales at man prøver å vaske disse partiene med svakt alkaliske eller nøytrale vaskemidler.

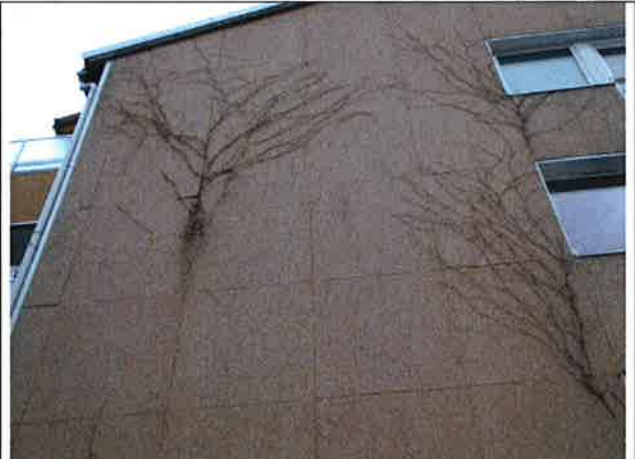
Referansebilde nr. 2

Det kan se ut til at noen av platene er dårlig festet (ref. bilde nr 2). Disse bør skrues til. På gavlfasaden i nr 6 så vokser det en villvin (klatreplante). Det ser ut til at denne vokser bak platene. Denne bør kuttes bort slik at den ikke ødelegger konstruksjonen.

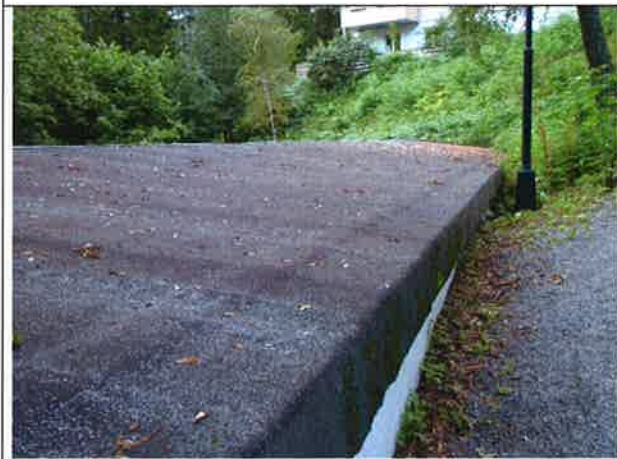
Referansebilde nr. 3

Sameiet har garasjer i rekke med plass til 11 biler. Garasjene fikk nye porter i 2000. Takene fra 1990 er i dårlig forfatning (ref. bilde nr 3). Vindskiene har dårlig eller manglende overflatebehandling (ref. bilde nr 4) og bør overflatebehandles.

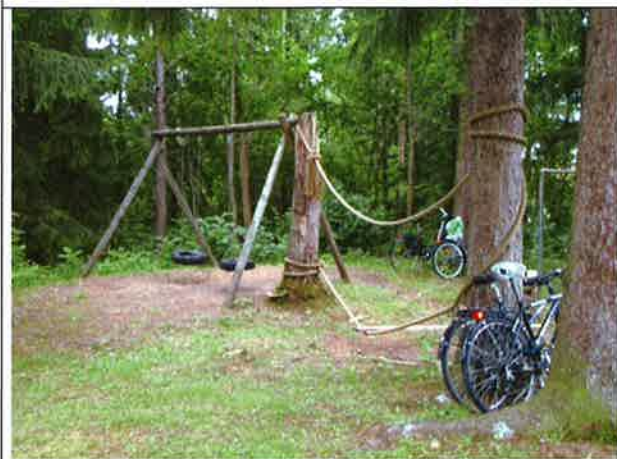
Referansebilde nr. 5

Det er en lekeplass på sameiets eiendom. Det ble oppservert at lekeplassen er slitt (ref. bilde nr 5) og det bør påregnes utskiftinger.

Det ble ikke opplyst om lekeplassen er kontrollert det siste året. Sameiet må i alle tilfeller ha et system for kontroll av denne.

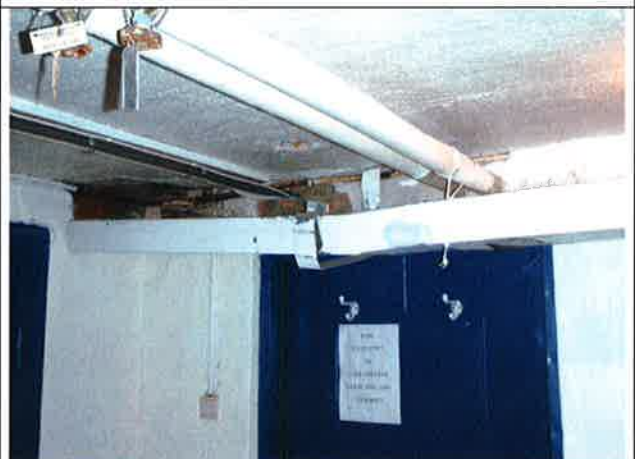
Referansebilde nr. 6

I kjelleren i nr 4 ble det oppservert at ventilasjonsrøret mellom vaskerom og tørkerom er løsnet i takfestet (ref. bilde nr 6). Dette bør repareres.
