# VEDLIKEHOLDSRAPPORT

## KNAUSEN BOLIGSAMEIE

**2021**

Befaring ble avholdt: 24.8.2021

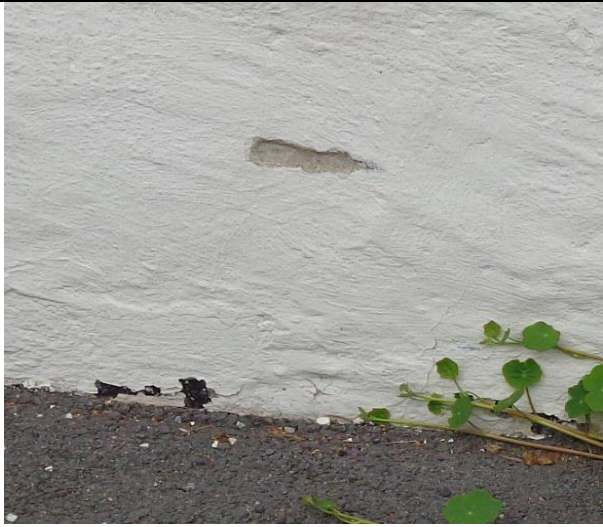
Referansebilde nr. 7

- Stedvis malingsavflassing på grunnmur (bilde 7)

Grunnmur ser generelt bra ut, men ble observert stedvis malingsavflassing. Dette bør overflatebehandles, slik at ikke fukt/vann kan trenge inn i grunnmur.

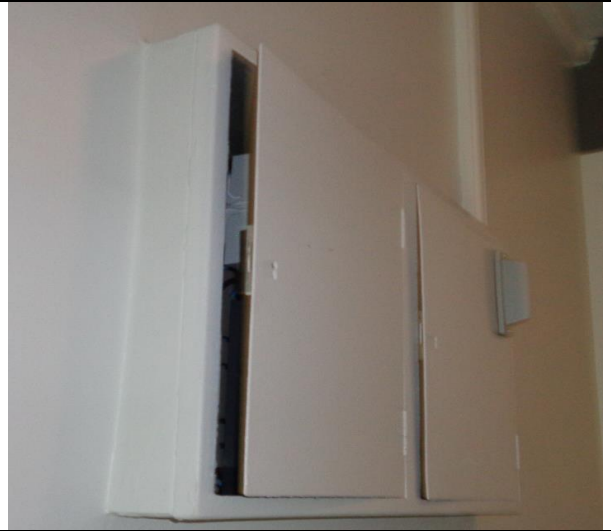
Referansebilde nr. 8

- Stedvis åpne sikringsskap (bilde 8)

Sikringsskap skal være låst.

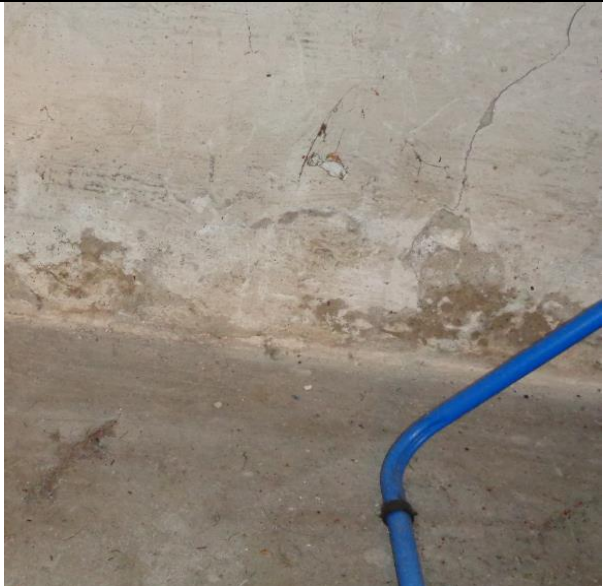
Referansebilde nr. 9

- Stedvis avflassing på yttervegger i kjeller (bilde 9)

Det ble observert noe avflassing på yttervegger i kjeller. Hvis dette skal bedres anbefaler vi ny drenering utvendig med grunnmurspapp.
